## Kasematten Hamburg

Herstellung von geneigten Mikropfählen zur Gründung eines neuen Stahlbetonrahmens in den Kasematten Hamburg

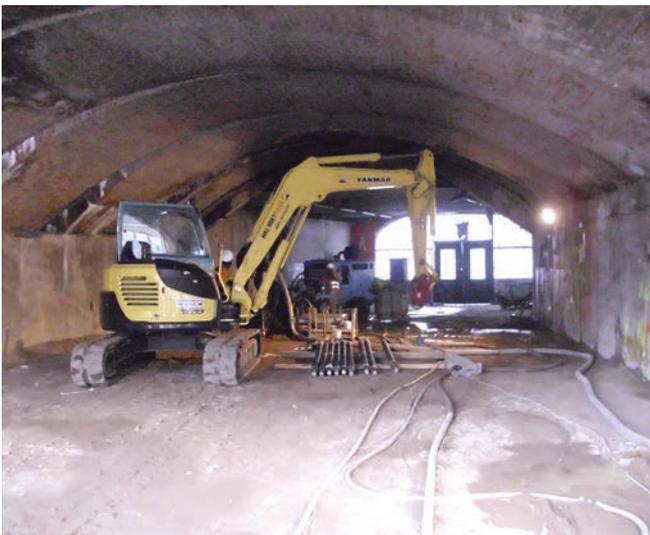
Bild 1: Mikropfahlarbeiten unter begrenzten Höhenverhältnissen

Aufgrund der beengten Verhältnisse kamen Kleinbohrgeräte mit teleskopierbaren Bohrlafetten zum Einsatz. Dabei handelte es sich um unsere Bohrgeräte vom Typ Klemm KR 702 und Typ Hütte HBR 203, welche die Pfähle mit Rohren von einem Meter abbohrten. Die Tragglieder wurden jeweils in Schüssen von 1 m bis 4 m vom Minibagger (siehe Bild 1) gereicht und von uns fachgerecht mit Muffenstößen verbunden.

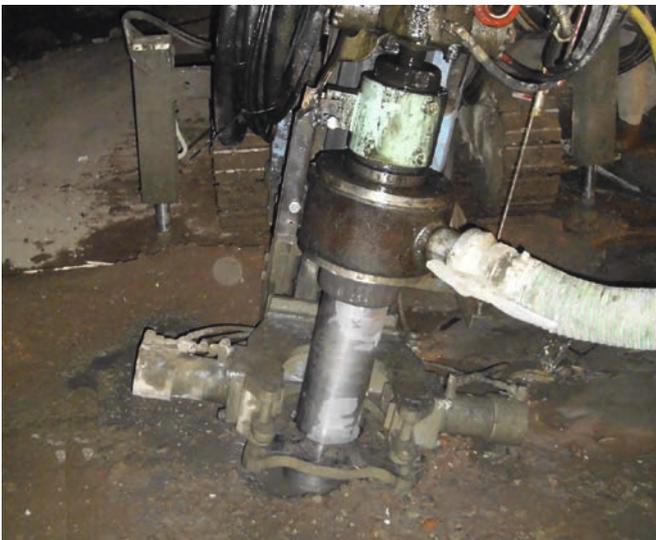
Bild 2: Abbohrvorgang mit Preventer

Eine weitere technische Herausforderung ergab sich aus der Vielzahl an Hindernissen im Baugrund. Je nach Material wurden diese mit entsprechenden Spezialbohrkronen durchörtert und vom Bohrgestänge geborgen (siehe Bild 3). Um unkontrollierte Ausspülungen im Bereich der vorhandenen Altgründung zu vermeiden, mussten die Arbeiten im Überlagerungsbohrverfahren durchgeführt werden. Zur Abführung der Bohrsuspension setzten wir für unsere Arbeiten einen Preventer (siehe Bild 2) ein, der die Rückspülung über Schlauchleitungen in Container weiterleitete und damit ein sauberes Arbeitsfeld sicherstellte.

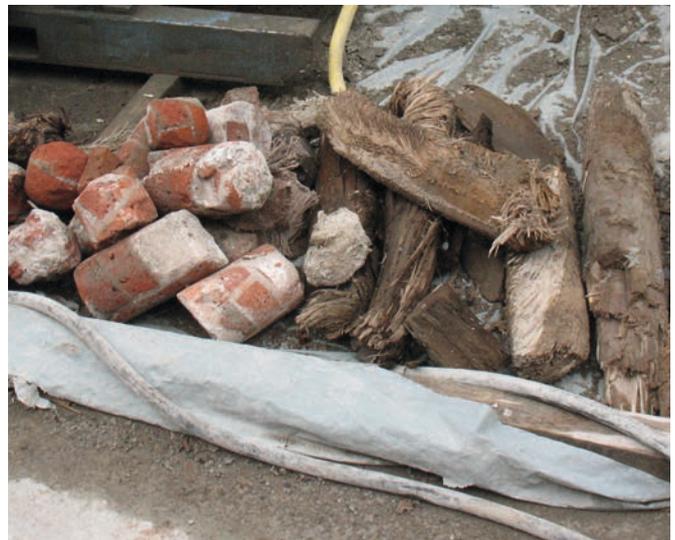
Bild 3: Übersicht des geborgenen Hindernismaterials
