Vorsetze Harburger Hafenschleuse

Schrägpfahlgründung zur rückwärtigen Verankerung einer HWS-Wand an der Harburger Hafenschleuse sowie einer neuen Vorsetze am angrenzenden Harburger Hauptdeich

System:	Gewi-Pfahl / Stahldurchmesser 63,5 mm mit DKS
Anzahl:	78 Stück
Länge:	22,50 m
Gebrauchslast:	bis 1020 kN
Verfahren:	Einfach verrohrtes Spülbohrverfahren
Baugrund:	Sand
Ausführungszeitraum:	März – April 2009

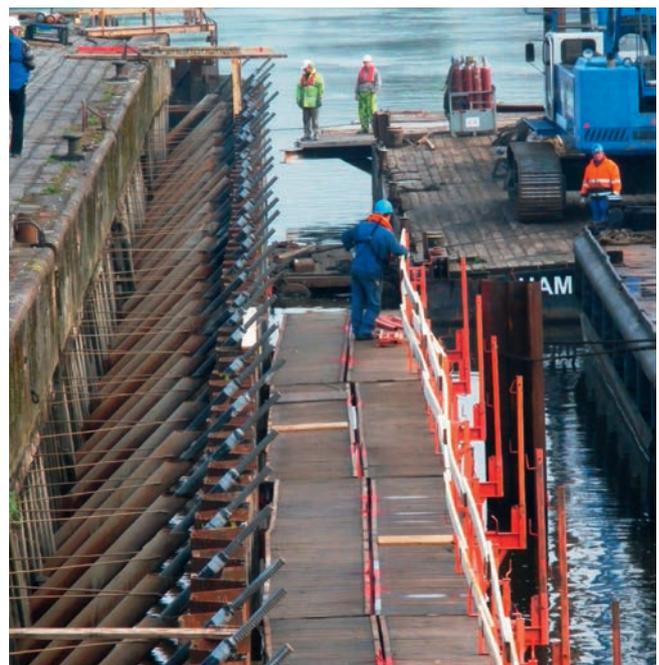
Mittels eines eigenen sich auf dem Ponton befindlichen Hebezeugs fädelten wir daraufhin die bis zu 23 m langen Gewi-Stäbe in das Bohrgestänge ein und verpressten diese beim Ziehen der Rohre. Bild 1 stellt unsere fertig hergestellten Pfähle vor der Montage einer entsprechenden Gurtung dar, wonach eine Abnahmeprüfung an jedem der insgesamt 78 Pfähle durchzuführen war.
