## Rathausgalerie Bruchsal

Nachgründung im Bestandsgebäude im Zuge von Umbaumaßnahmen

System:	Ischebeck TITAN / Stahldurchmesser 52/26 mm, 73/53 mm und 73/45 mm
Anzahl:	46 Stück
Länge:	15 - 20 m
Gebrauchslast:	bis 600 kN
Verfahren:	unverrohrtes Dreh-Spülbohrverfahren
Bodenart:	Kalkstein / Tonstein
Ausführungszeitraum:	Januar 2010

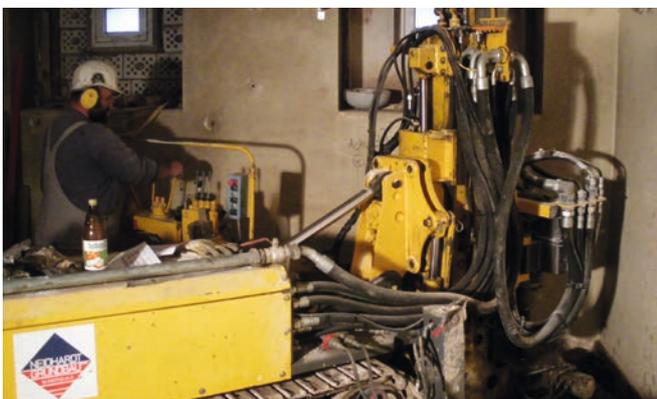
Bild 1

Für die äußerst beengten Verhältnisse war unser Kellerbohrgerät vom Typ KR 702 in bester Weise geeignet. Betrieben durch ein Hydraulikaggregat, das wir aus Gründen des Gesundheitsschutzes sowie zur verbesserten Manövrierfähigkeit außerhalb des Gebäudes positionierten, hatten wir das Gerät bedingt durch eine Arbeitshöhe von nur 2,40 m zuvor auf eine verkürzte Lafette ohne Schlagwerk umgebaut (siehe Bild 1). Aufgrund von massiven Kalksteinschichten in Teilbereichen konnten wir die erforderlichen Bohrtiefen nur mithilfe von zu diesem Zweck eigens angefertigten Spezialbohrkronen sicher erreichen. Die enge Positionierung der Pfahlköpfe zueinander sowie zu den Bestandswänden verlangte hohe Präzision und Behutsamkeit, um Schäden sowohl an unserer eigenen Leistung als auch am Baubestand zu vermeiden. Zudem erforderten drei Probelastungen innerhalb des Gebäudes ungewöhnliche Maßnahmen zur Montage des ca. 4,0 t schweren Prüfträgers. Aber auch diese konnten schließlich erfolgreich durchgeführt werden, nachdem der Prüfträger mithilfe von Kleinhebe- gerätschaften in Position gebracht worden war (siehe Bild 2).
